PROJEKT BUDOWLANY

**OBIEKT: BUDYNEK MIESZKALNY – WYKONANIE ROBÓT BUDOWLANYCH WRAZ Z
WYMIANĄ POKRYCIA DACHU**

ADRES: JASTROWIE UL. GDAŃSKA 53 DZ. NR 909

OPIS TECHNICZNY

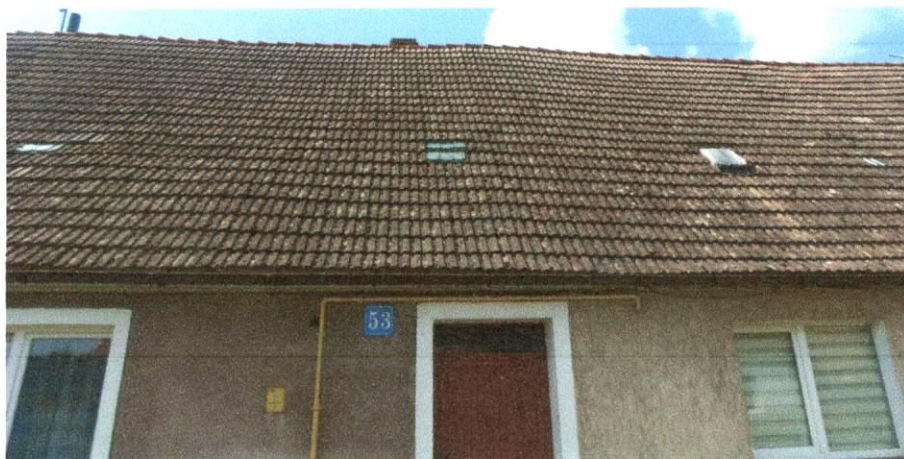
Z uwagi na duże przeciążenie konstrukcji dachu (znaczny stopień zużycia i widoczne ponadnormatywne ugięcie krokwi – fot. połaci dachowej) istnieje pilna potrzeba odciążenia konstrukcji dachu.

Widok połaci dachowej z ponadnormatywnym ugięciem krokwi i zaburzoną linią kalenicy

Biorąc pod uwagę w/w występujące okoliczności, konieczne jest odciążenie wszystkich elementów konstrukcyjnych budynku, przy czym znaczącym jest zmniejszenie obciążenia pokryciem dachu.

4.1. Projektuje się wymianę pokrycia dachu z dachówki zakładkowej i karpiówki na blachę powlekaną dachówkopodobną w kolorze wyznaczonym dla sąsiedniej nieruchomości. Istniejące elementy konstrukcji dachu, po zdjęciu pokrycia i odciążeniu konstrukcji , a także, po usunięciu obudowy uszkodzonych elementów, winny być oczyszczone w miejscach uszkodzeń i zabezpieczone dostępnymi na rynku preparatami przeciw grzybom , owadom i p.poż., a w przypadku znacznego ubytku przekroju odpowiednio wzmocnione. Blachodachówkę mocuje się do poziomo ułożonych łąt 60/40 mm , przybitych do kontrłat 25/50 mm, na folii wstępnego krycia - FWK (kontrłaty zapewniają swobodny przepływ powietrza od okapu do kalenicy). Stały przepływ powietrza należy zapewnić otworami wlotowych - w okapie dachu, oraz wylotowymi - pod gąsiorami kalenicowymi.

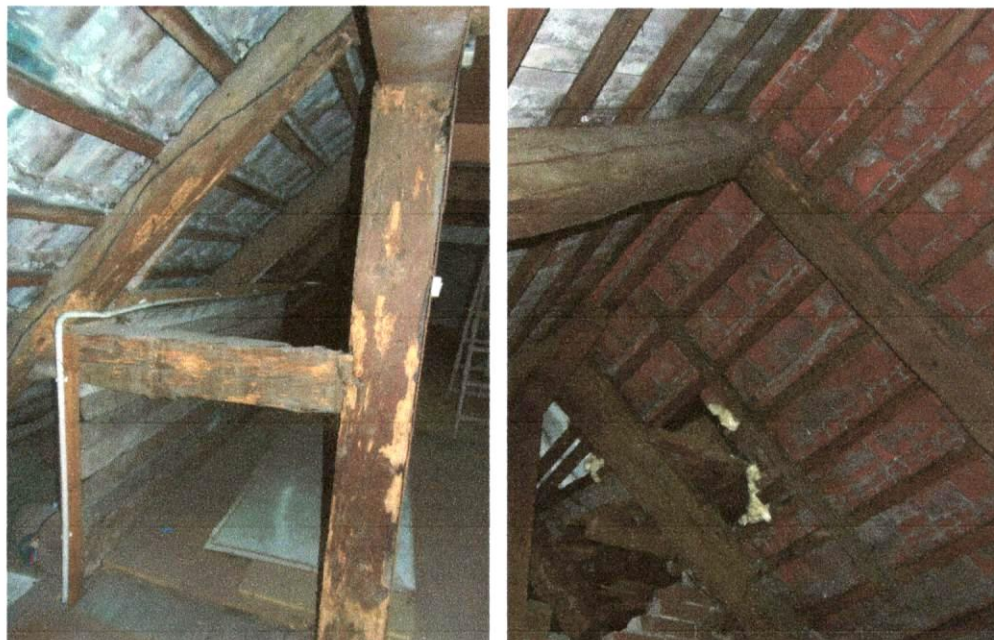
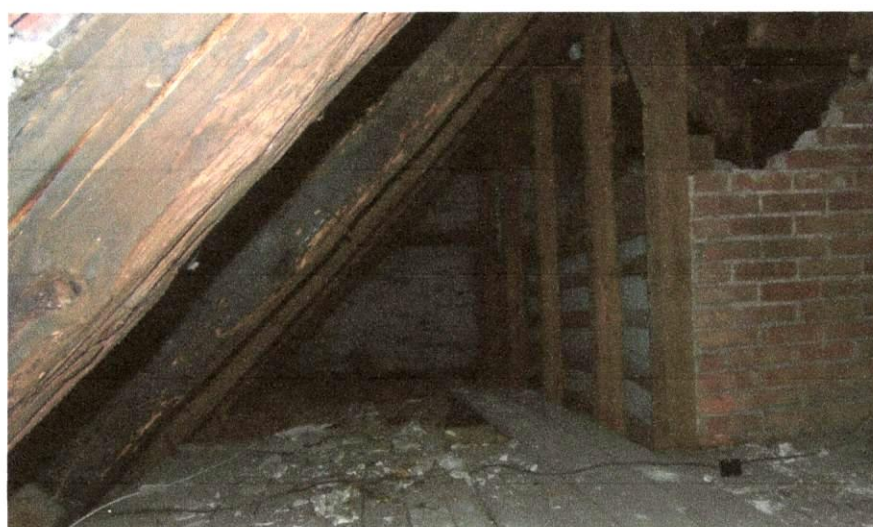
Elementy konstrukcji dachu: krokwie 17/20 w rozstawie 115 cm, płatew 18/21 cm, słupy 23/23 cm, zastrzały 18/20 cm, miecze 16/20 cm, **z licznymi śladami porażenia przez owady**, co dokumentują załączone fotografie. Niektóre elementy konstrukcji drewnianej z obudową przykrywającą uszkodzenia. Szczególnie uszkodzone są węzły konstrukcyjne. Porażone owadami elementy utraciły istotną powierzchnię przekroju.

Ślady porażenia elementów przez owady

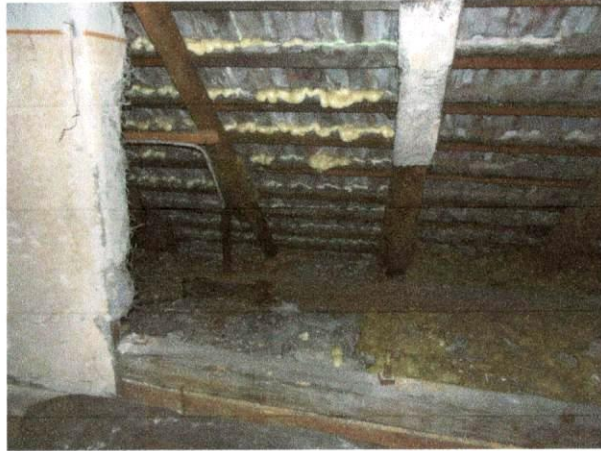
Przykład wadliwego wzmocnienie krokwi

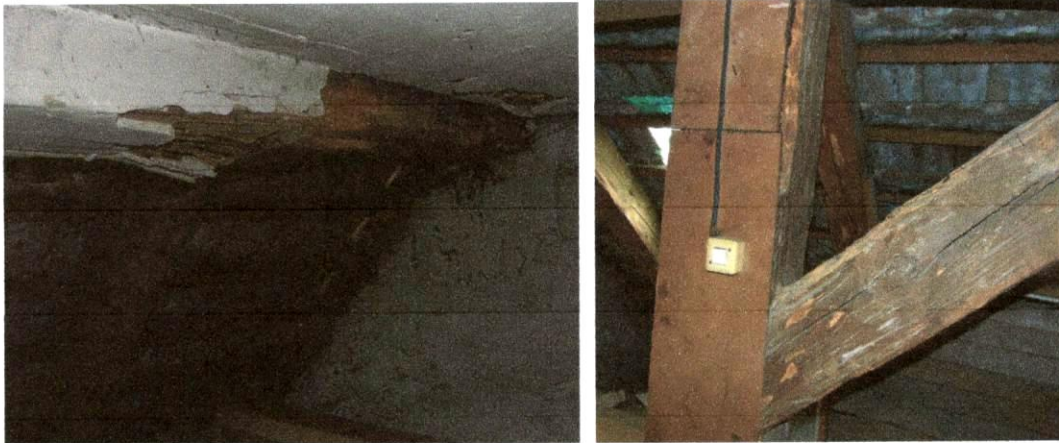
Obudowa uszkodzonych elementów

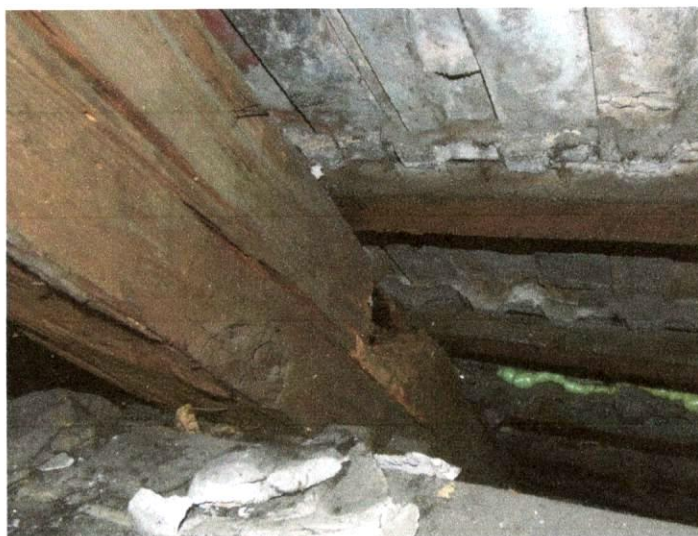
Uszkodzenie krokwi

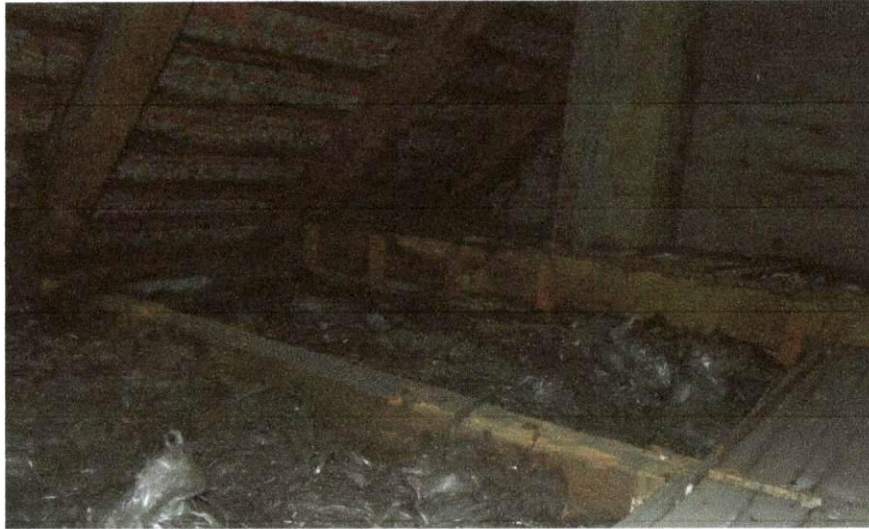
Strop na belkach drewnianych , przestrzeń międzybelkowa wypełniona gliną o grub. warstwy ok. 20 cm, gruzem, miejscowo wełną mineralną w sposób nie zapewniający właściwej izolacji cieplnej.

Przestrzeń strychowa na części powierzchni bez podłogi , a istniejąca podłoga z miejscowymi uszkodzeniami.

Widok uszkodzonych belek stropowych, brak podłogi i nieprawidłowo wypełniona przestrzeń międzybelkowa

4.3. Belki stropu w miejscach uszkodzeń zostaną oczyszczone, zabezpieczone preparatami przeciw grzybom , owadom i p.poż. Wypełnienie przestrzeni międzybelkowej wełną mineralną zostanie poprawione i uzupełnione.

4.4. Uszkodzone deski podłogi na strychu wymagają wymiany, a brakującą powierzchnię należy przykryć deskami lub płytami OSB.

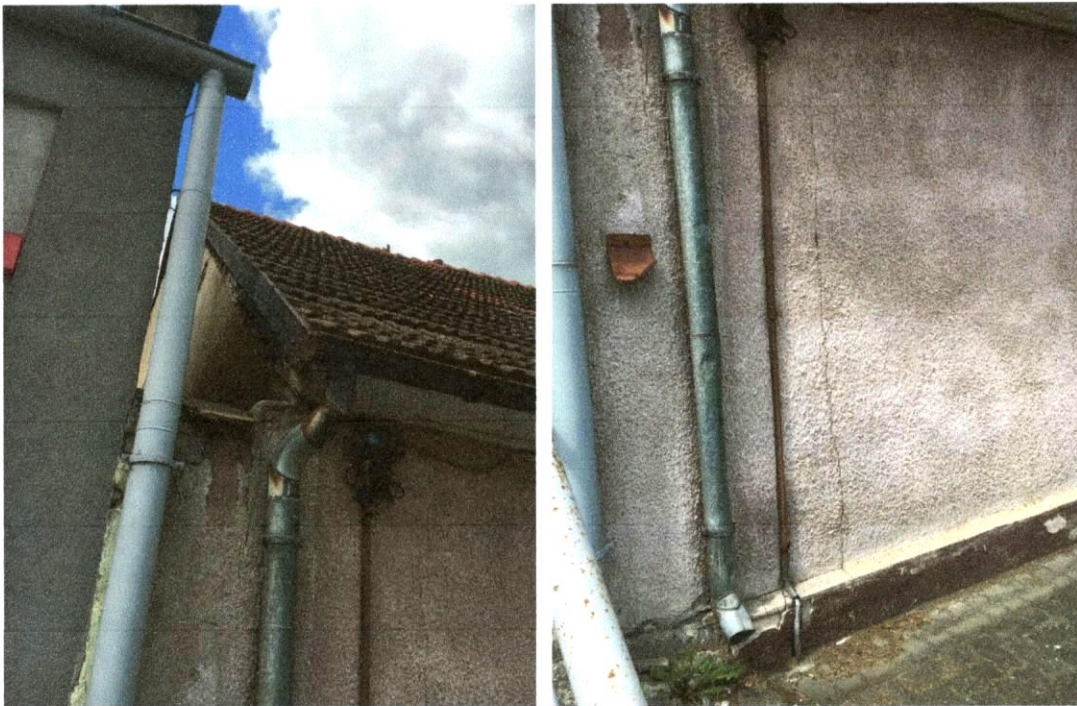
Wadliwe odprowadzenie wód opadowych

Rynny i rury spustowe z blachy ocynkowanej.

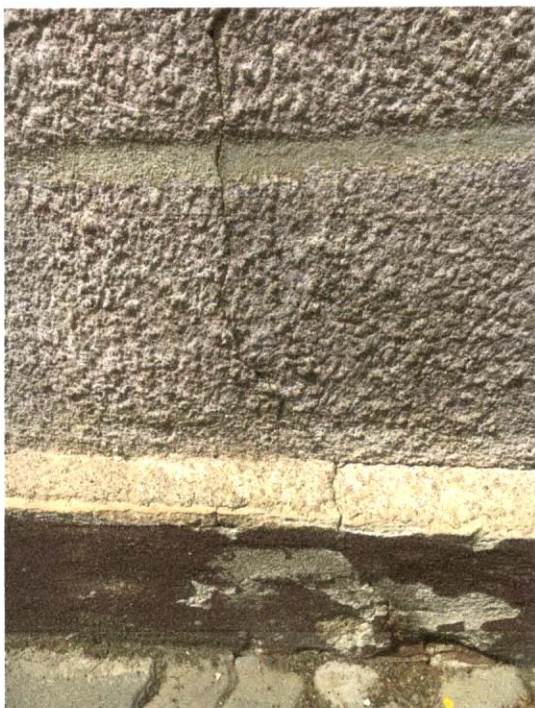
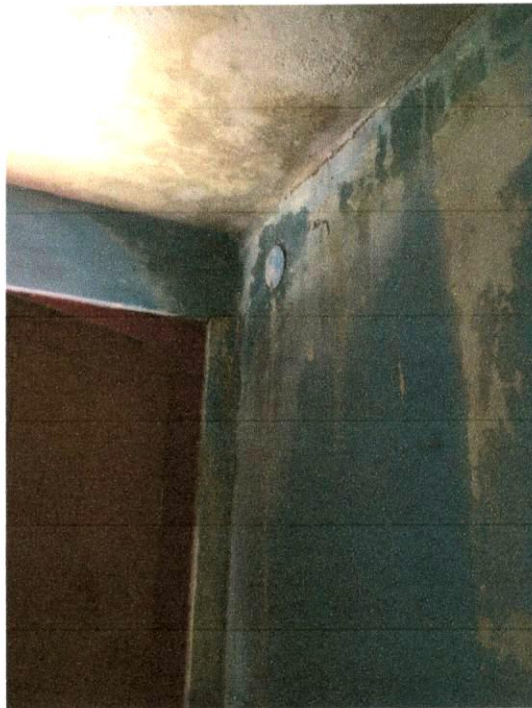
Fundamenty z kamienia, ściany piwnic z masy wapienno piaskowej z wypełnieniem z kamieni polnych i cegieł. Od strony ulicy liczne pionowe pęknięcia.

Pęknięcie ściany i fundamentu

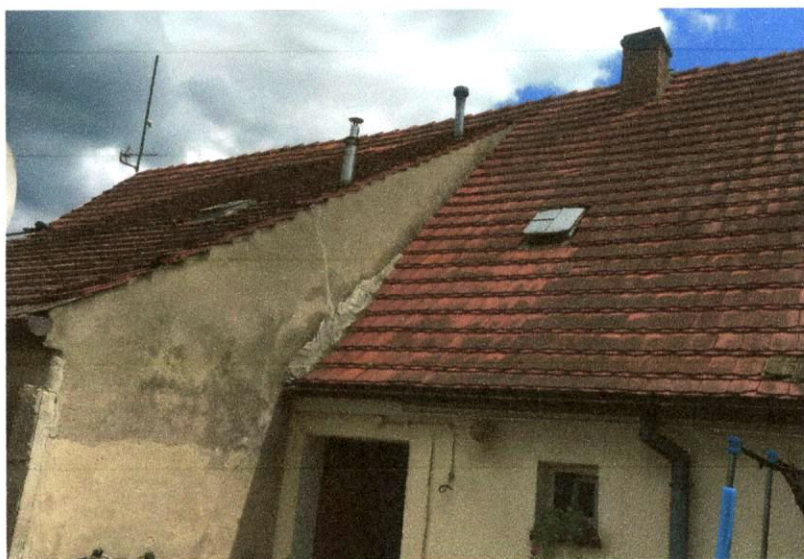
Nieszczelne pokrycie, brak deski czołowej – wiatrownicy i uszkodzone obróbki blacharskie powodują zacieki na ścianach i uszkodzenia tynku.

Brak obróbek blacharskich i wiatrownicy powoduje podrywanie dachówek i zamakanie ścian

Arkusze mocuje się do łąt nierdzewnymi albo ocynkowanymi wkrętami samogwintującymi z podkładką metalową i uszczelką z gumy (wkręt jest właściwie dokręcony, jeśli uszczelka wystaje spod niego na szerokość 1 mm). Wiatrownice i gąsiory systemowe.

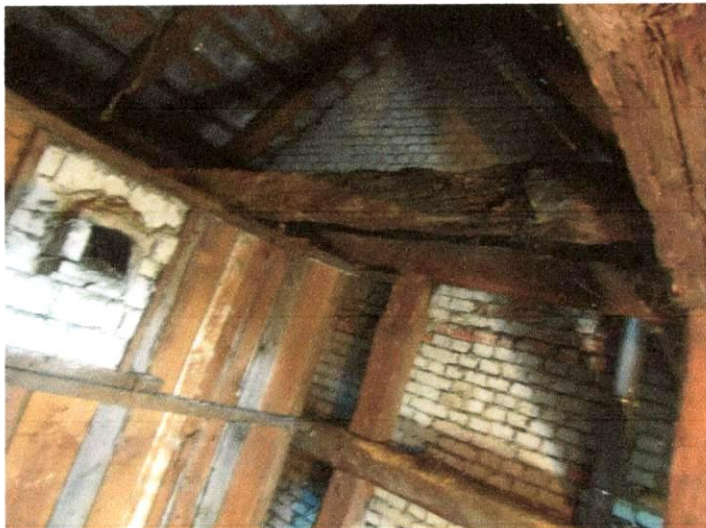
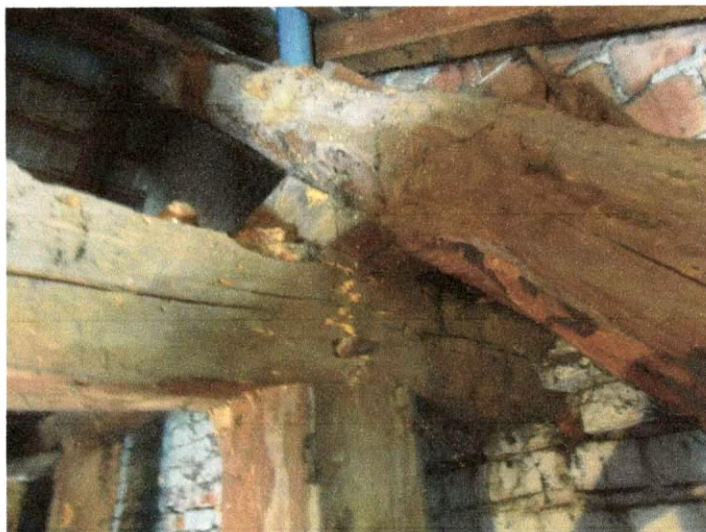
Stan techniczny elementów konstrukcji dachu w obu budynkach jest bardzo zbliżony.

Przykładowy widok uszkodzeń konstrukcji dachu w budynku ul. Gdańska 52
